## 炭素繊維シート工法の電食について

炭素繊維シート工法にて補強したコンクリート構造物の鉄筋は、炭素繊維シートによる電食を起こしません。安心してお使い下さいますようお願いいたします。

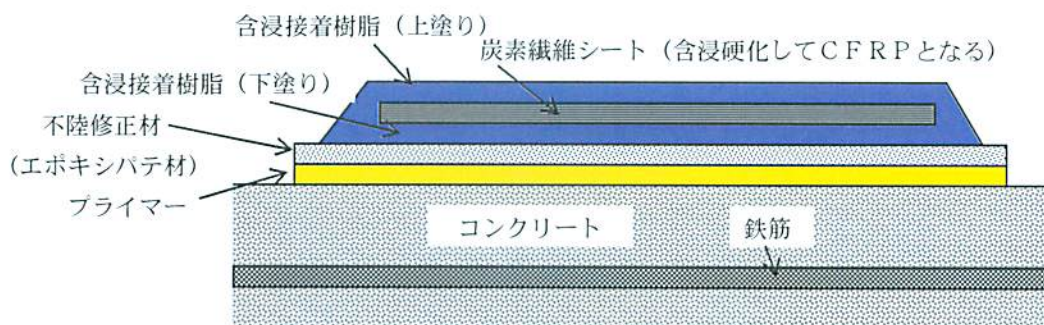
図 1. 炭素繊維シート工法の施工断面図

炭素繊維シート工法は、下図の積層断面図に示すように、樹脂材料で被覆され炭素繊維強化プラスチック（CFRP）となっており、施工された後は絶縁部材となります。従って、炭素繊維自体が直接鉄筋と触れることもなく、腐食電流（ガルバニック電流）が流れて電食を起こすことはありません。

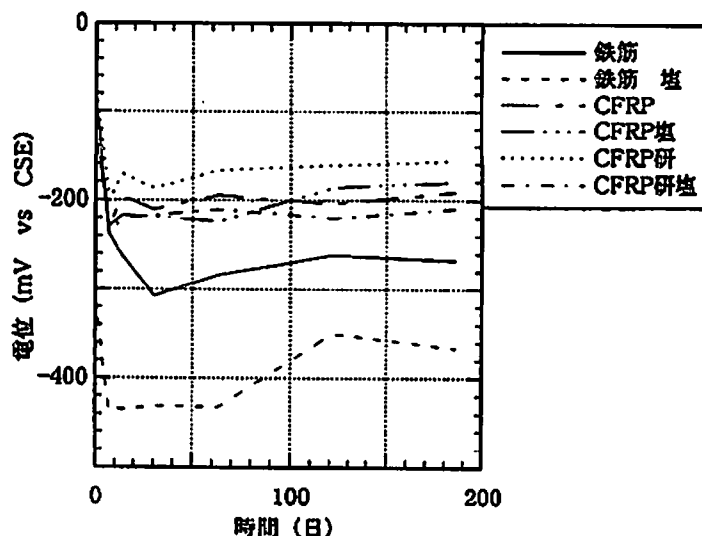
図-1 自然電位

図-1に自然電位の測定結果を示す。分極特性試験の影響を受け、絶対値の比較は難しいが、CFRPが塩分、表面研磨の影響を殆ど受けないのに対し、鉄筋は塩分により大きな影響を受けている。鉄筋は測定開始初期に於いて、塩分がない場合-100mV程度で不動電位化しているが、塩分が存在する場合、-300mV以上の卑な値を示し、腐食状態にあると考えられる。従って塩分が存在しない場合、鉄筋とCFRPの電位差は小さく、マクロセルを形成しても腐食は少ないと考えられる。塩分が存在する場合、鉄筋とCFRPは最大で250mV程度の電位差を生じ、鉄筋とCFRPの間に大きなマクロセルが形成されるため、CFRPによって腐食が加速される可能性が高いと予想される。

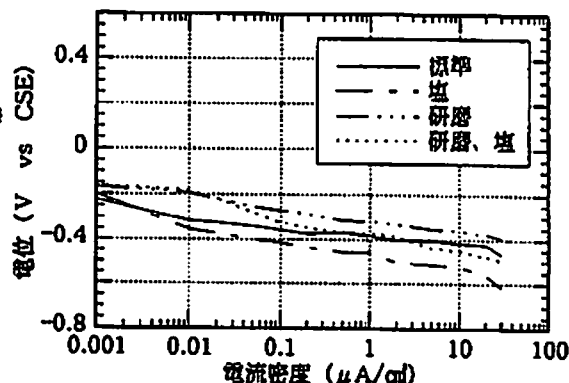
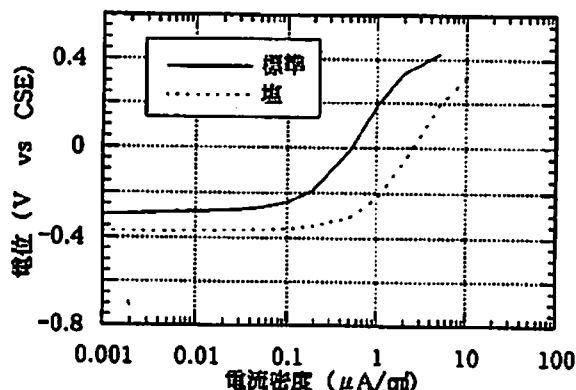
図-2にCFRP、図-3に鉄筋の分極特性の測定結果の一部を示す。得られた分極特性より、鉄筋の自己腐食による電流密度と、鉄筋とCFRPとのガルバニック腐食による電流密度を面積比を1:1として計算した結果を表-3に示す。自然電位から大きなマクロセルが形成されることが予想されたが、表-3に示すように自己腐食に比べ、ガルバニック腐食の影響は小さい。さらに、実際には鉄筋の総表面積に比べ、通かに炭素繊維の露出する面積は小さいため、CFRPによるガルバニック腐食の影響は非常に少ないと考えられる。

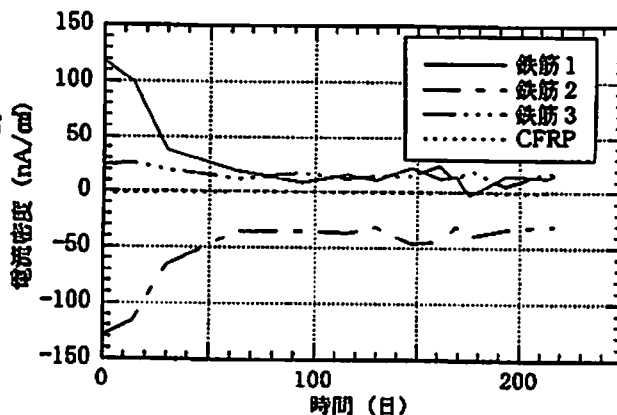
図-4 腐食電流(直交)

図-4に腐食電流の測定結果の一部を示す。どの供試体も初期にアノード電流密度は大きい(最大145nA/cm程度)、時間経過と共に減少し、配置による違いはない。半年後、アノード電流密度は20~30nA/cm(0.24~0.36 $\mu$ m/Yrの腐食速度に相当)に低下し、鉄筋は不動電位化していると考えられる。また鉄筋同士でもマクロセルを形成していることから、炭素繊維の影響が殆ど出ていないと判断される。

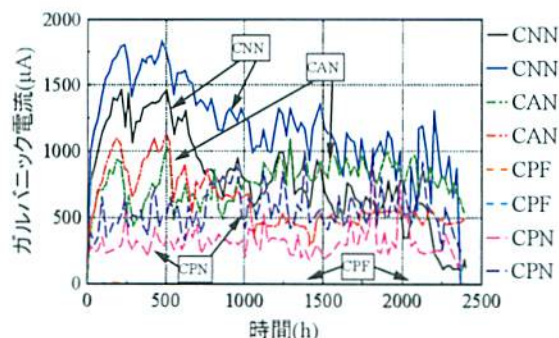
図3 ガルバニック電流-時間関係(100日間)

- ガルバニック電流・腐食減量特性について  
炭素繊維プレートと鋼板が短絡した場合には, CPF試験体を除き, 初期段階からガルバニック電流が発生する。
- ガルバニック腐食特性について  
CPF試験体にガルバニック腐食の影響が認められなかったことから, 塗装等で炭素繊維プレートを全面被覆すれば, ガルバニック腐食は防止できる。
- 接着面下の腐食状況について  
絶縁試験体には試験終了後にも0.3V程度の電位差が計測された。したがって炭素繊維プレートと鋼板とは, 100日塩水乾湿繰り返しを経た後も絶縁された状態を保持する。

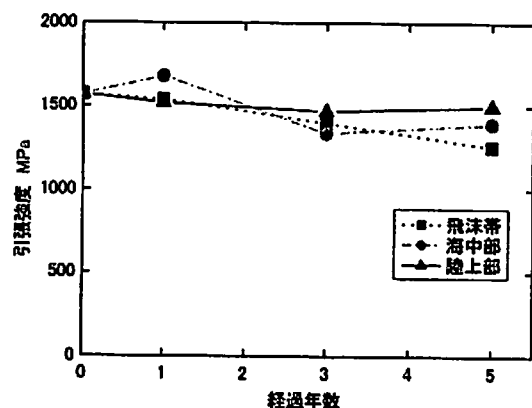
図一資 4.3.7 海洋暴露後の引張強度の推移

海洋環境下でのCFRPは、5年の自然暴露後において、引張強度が若干の低下傾向を示すものの、ヤング率がほとんど変化しておらず、十分な耐候性を有すると考えられる。
